## Techniques de construction romaines

## Datation et postérité du monument

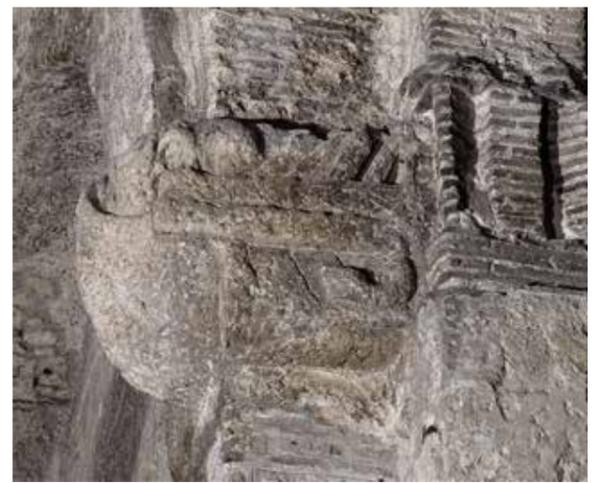
**4** Console décorée d'une proue de navire

Le *frigidarium*\* apparaît aujourd'hui nu, le décor des murs et de la voûte ayant presque complètement disparu à l'exception notable des deux consoles sculptées **4** encore visibles sur le mur nord. L'ornement des murs pouvait être composé d'un revêtement de plaques de marbre, de stuc (enduit à base de poussière de marbre et de chaux, utilisé pour la sculpture décorative) ou de peintures dont la voûte conserve d'infimes traces.

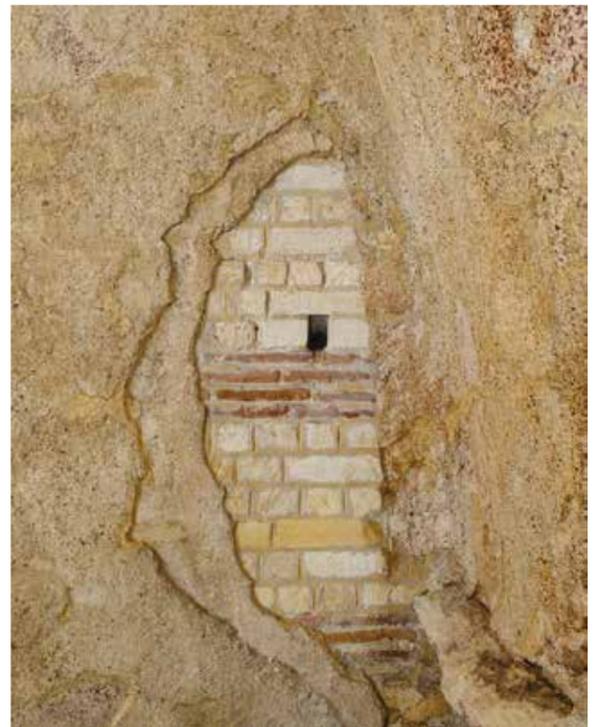
**5** Superposition des couches d'enduits

Les structures dépouillées permettent d'observer la technique de construction mise en œuvre : les murs présentent une alternance d'assises (rangées) de petits moellons calcaires et d'arases (bandes) de briques horizontales, formant un appareil dit *opus vittatum mixtum* **5** par référence aux bandes superposées et au mélange des matériaux.

Par endroits, les constructeurs ont eu recours à la brique exclusivement, comme dans l'arc qui marque l'ouverture de la *natatio*\* (bassin d'eau froide). La voûte du *frigidarium* est également maçonnée. Elle était recouverte d'enduits successifs qui ont bénéficié d'une importante campagne de restauration achevée en 2009. Sur une arête de la voûte ont pu être observées des traces de pigments bleus, seul indice préservé du décor peint utilisé dans cette salle. Enfin, le sol antique est en partie conservé : il est fait en « béton romain » (*opus caementicium*), un mélange de pierres et de mortier de chaux, qui était probablement recouvert de dalles de pierre ou de mosaïque, tel le fragment représentant un petit Éros chevauchant un dauphin découvert à proximité des thermes en 1856.
